**MINISTERIO DE ENERGÍA Y MINAS
DIRECCIÓN GENERAL DE MINERÍA
DEPARTAMENTO DE CONTROL MINERO**

**INFORME LABORAL JULIO 2012
INSPECTOR DE MINERÍA MINA MARLIN
GUATEMALA C. A.**

Elaboro: Julio Ávila.

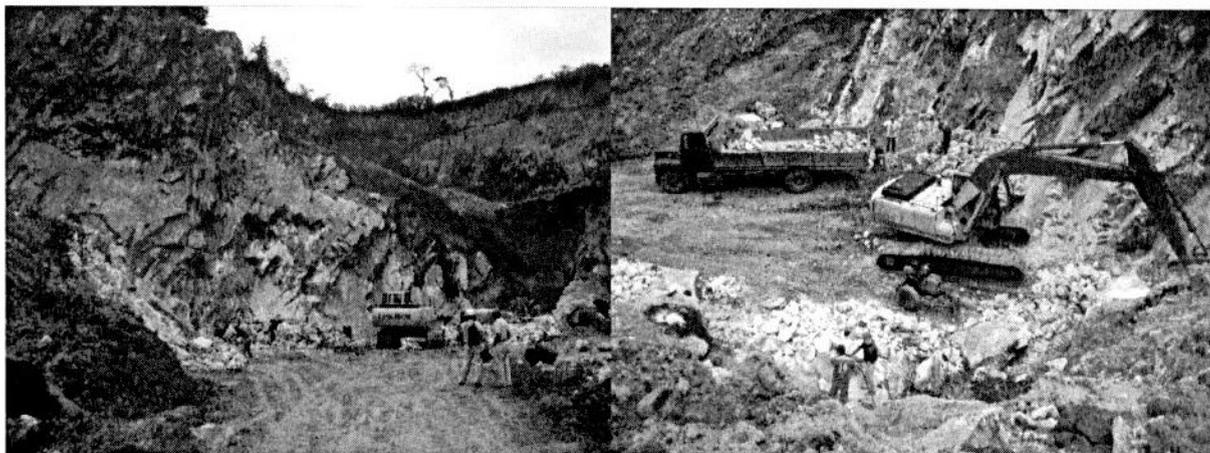
Fotografías No 1 y 2. Del lado izquierdo, se observa al Inspector y al Sr. Antonio Prado uno de tres arrendatarios de explotación en este derecho minero. Durante la inspección se recomendó nuevamente aplicar el sistema de explotación a cielo abierto en forma técnica y racional. Se observaron residuos de hollín y alambre acerado producto de quemar llantas viejas, que son utilizadas para calentar las rocas y fracturarlas. Esta es una mala práctica reincidente. Del lado derecho una vista desde arriba hacia la cantera, donde se muestra con más detalle varias faenas: El desgarrar mecanizado con la retroexcavadora, la perforación con un barreno neumático con barra integral para realizar tiros con pólvora negra y mecha. En la parte superior del lado izquierdo se observa la carga de los bloques extraídos al camión para el transporte a la planta de trituración y molienda. Ninguno de los trabajadores usa equipo de protección personal.

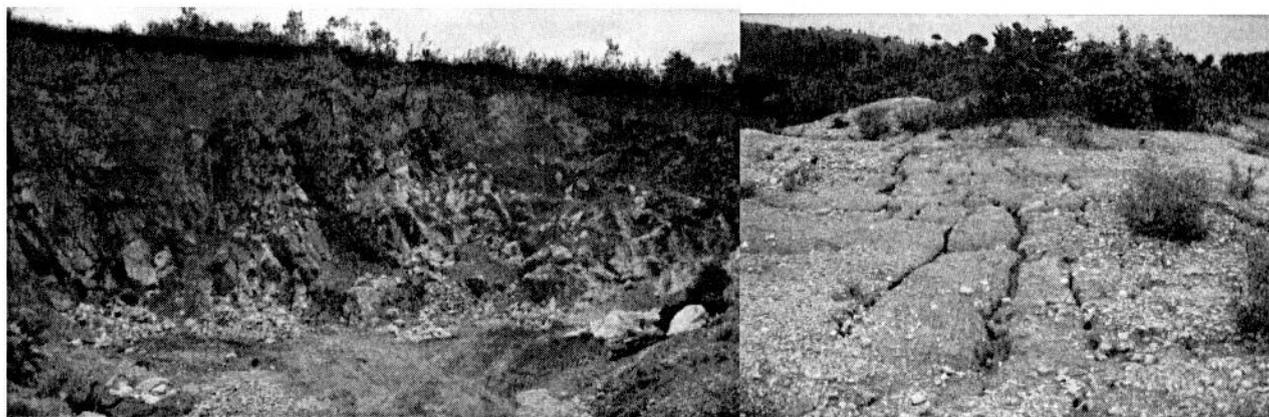
Fotografías No 3 y 4. A la izquierda se muestra una vista parcial de este otro frente de explotación del derecho minero inspeccionado. Durante la inspección no se encontró a nadie en este frente. El frente tiene una forma semi curva de aproximadamente 50 metros de longitud y la altura no excede los 15 metros. Además se muestran las distintas litologías del perfil del suelo. Horizonte: A) Suelo. B) Zona de oxidación. C) Transición. D) Roca Madre. El perfil más desarrollado es el de transición. Este suelo húmedo se vuelve arcilloso. El mármol de vista, se muestra cristalino, poco fracturado, pseudo estratificado, con mediana dificultad para su extracción. Del lado derecho se observa la escombrera donde se deposita el encape y estériles de este frente de explotación. Como se observa los escombros tienen fracturas por los movimientos de acomodamiento que se producen para estabilizarse con el agua de lluvia. Por aparte también se erosionan. La escombrera se está construyendo también de una forma empírica, sin base al protocolo establecido ni asistencia técnica. Existe el riesgo de impactar más la zona con deslaves, deslizamientos y/o ríos de lodo, que afecten áreas con cobertura vegetal, que no están en explotación y brechas de acceso.

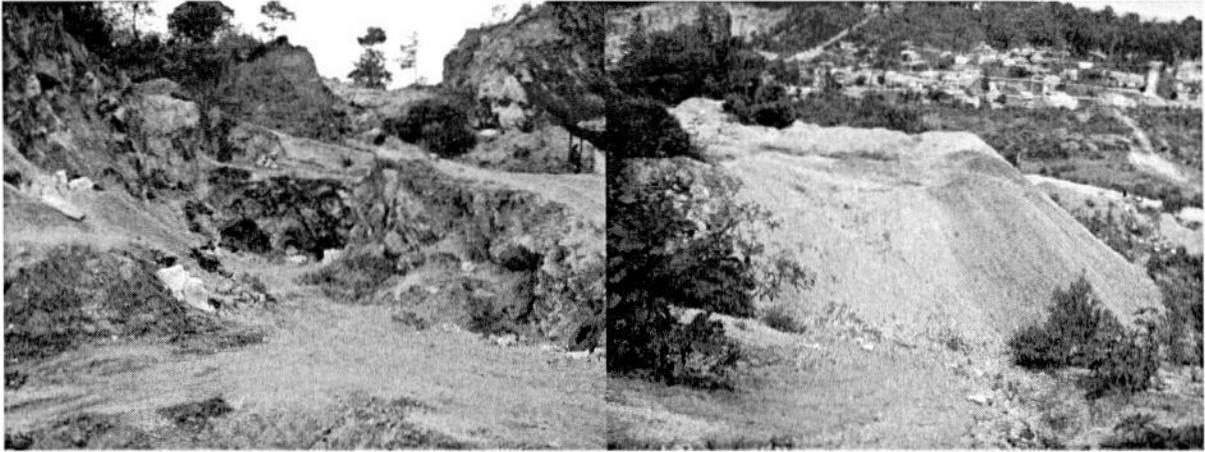
Fotografías 5 y 6. El arrendatario de este último frente es el Sr. Julián Noj, encargado de la explotación. A la derecha se observa las distintas cuevas de extracción de bloques de mármol que se realizan de forma manual. Es evidente que no se aplica el sistema de explotación establecido de cielo abierto. En estos sitios, se extraen los bloques de roca donde las condiciones la facilitan: fractura, delgado encape, espacio, estratos etc. Esto representa un riesgo para los trabajadores que no utilizan equipo de protección personal. Se volvió a insistir en corregir el minado y utilizar el EPP. A la izquierda se observa la escombrera a donde es transportado el encape y los estériles que se generan en este frente y otros más. Esta escombrera la improvisó el propietario del terreno, aprovechando la cercanía de estos frentes y obtener un beneficio económico. Que ofrece las ventajas de facilidad y cercanía, para los que la utilizan con el pagar un flete económico en el transporte de escombros a este sitio.
