**MINISTERIO DE ENERGÍA Y MINAS
DIRECCIÓN GENERAL DE MINERÍA
DEPARTAMENTO DE CONTROL MINERO**

**INFORME LABORAL AGOSTO 2012
INSPECTOR DE MINERÍA MINA MARLIN
GUATEMALA C. A.**

Este informe mensual, hecho por el suscrito Inspector de Minería, es un documento técnico obligado, que tiene por objeto fundamental informar de las observaciones realizadas durante la inspección programada por la Jefatura del Departamento de Control minero y a las autoridades de la Dirección General de Minería, del Ministerio de Energía y Minas. Sobre la vigilancia y control de la Explotación Minera, y verificar las obligaciones contraídas en el Diagnostico Ambiental; DA., fechado en agosto de 1994; aprobado por el MARN previo al otorgamiento de la concesión del derecho minero, La Pedrera - CT- 097; Con base a la Ley de Minería.

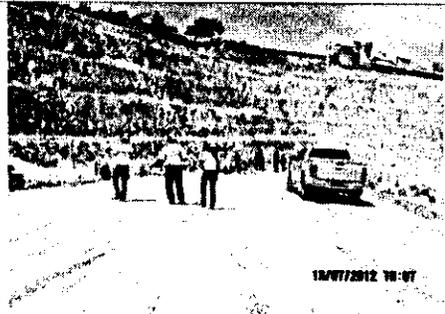
| <p>Fotografía No 1. Vista parcial de cómo esta quedando la construcción de los bancos para el cierre final de la cantera de caliza. Se van a iniciar las pruebas de revegetación de estos taludes y bermas.</p> | <p>Fotografía No 2. Vista parcial de una pila grande de escombros arcillosos provenientes de la planta de lavado ERAL</p> |

- a. La construcción de bancos o bermas, se esta haciendo de forma excelente. Con esta fase, se esta dando fiel cumpliendo con lo que establece el protocolo de explotación: diseño de taludes, ángulo estable de los taludes, altura de las bermas o bermas, ancho de bermas, cunetas, contra cunetas, nivel de patios, manejo de escorrentia, rampas de acceso, mapa topográfico, mapa geológico etc.

- a. El cierre técnico de explotación minera a cielo abierto, en ambas canteras se esta realizando de forma técnica y racional. Vale decir, que los banqueos construidos en ambas canteras se observan bien hechos, que pueden servir de ejemplo al sector minero que utiliza este método de explotación. Felicitaciones a todos los trabajadores de este derecho minero por tan excelente trabajo. Ver Anexo. Fotografía No. 1.

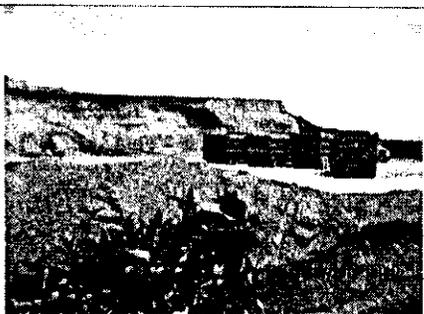
Observación: Hay varias pilas voluminosas de agregados dispersas con diversas medidas de piedrín, en el patio, planta de lavado de roca y fabricación de piedrín y arena. Ver fotografías 2, 5, 6, y 8.
